# Mängel in der Radverkehrsinfrastruktur in Soltau

## Vormerkung

Mängel in der Radverkehrsinfrastruktur  
aufgelistet nach einzelnen Straßenzügen

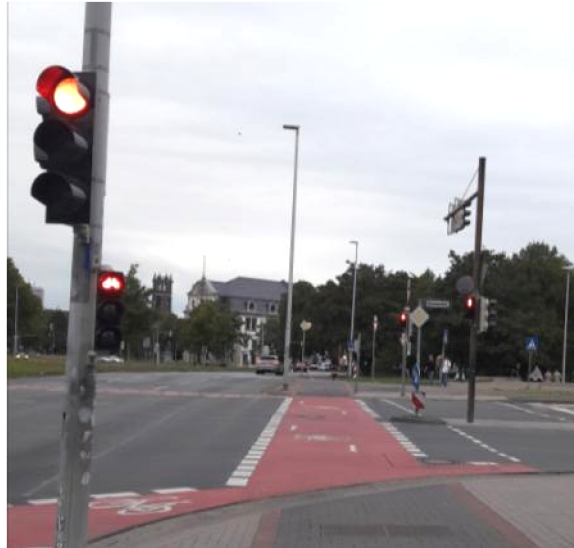
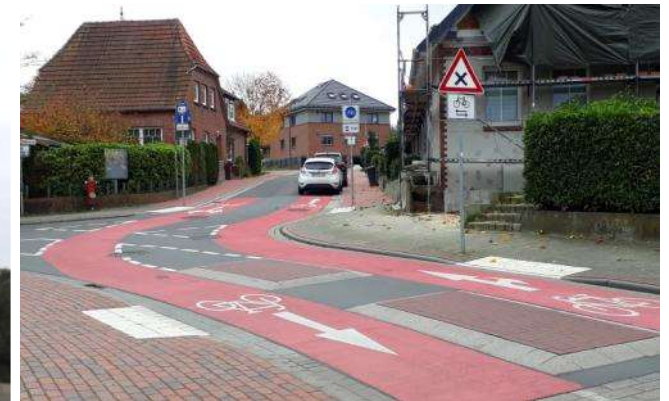
*Beispiele aus anderen Städten*

Durchgängige und deutliche Radverkehrsführungen an den Hauptverkehrsstraßen schaffen Klarheit und fördern die Sicherheit.

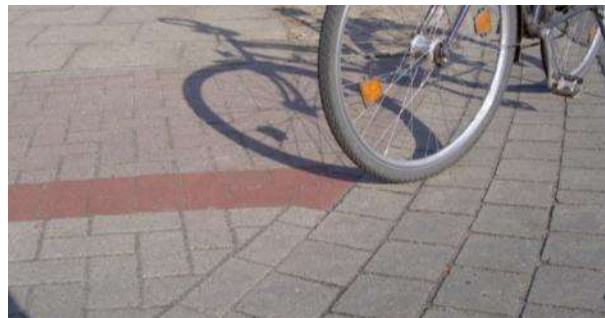
*Stoßfreier Übergang von der Straße auf den Radweg*

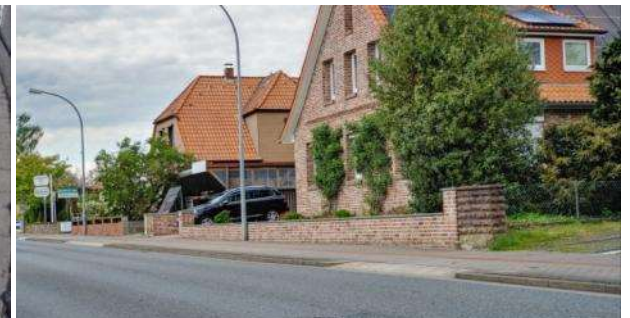
*Höhengleich geführter Radweg im Bereich von Zufahrten*

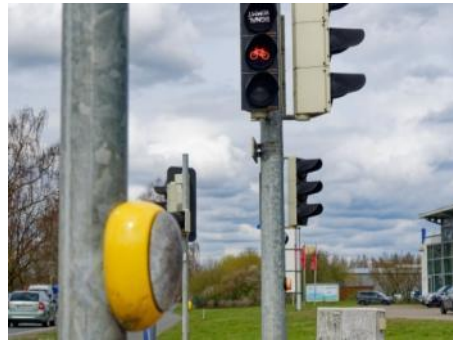
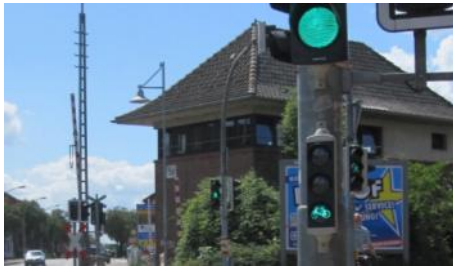
Eigene Lichtsignale für Radfahrer tragen zur Sicherheit bei.

Kurze Wartezeiten an Bedarfsampeln verhindern, dass Fußgänger und Radfahrer bei Rot die Straße queren.

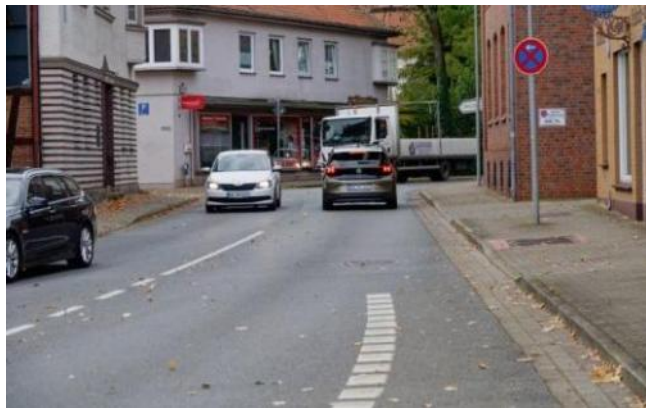
Kirchstraße

Für diesen Bereich der Bundesstraße B 71 in Soltau gibt es keine durchgängig einheitliche Führung für den Radverkehr. Auf beiden Seiten gibt es Streckenabschnitte, bei denen es für Radfahrer keine Alternative zur Fahrbahn gibt, z.B. im gesamten Bereich der Kirchstraße, stadtauswärts von der Friedenstraße bis zum Georg-Goffart-Weg und stadteinwärts vom Ortseingang bis zum Grünhagensweg. In den übrigen Abschnitten gibt es entweder einen Gehweg, der für Radfahrer freigegeben ist oder einen nicht benutzungspflichtigen Radweg.

Nicht immer wissen Autofahrer, dass Radfahrer in manchen Bereichen auf der Fahrbahn fahren müssen und hupen.

Für die Markierung von Schutzstreifen ist die Fahrbahn zu schmal.

Bei diesen beengten Verkehrsverhältnissen bieten sich Piktogramme auf der Fahrbahn an. Zahlreiche Untersuchungen haben ergeben, dass durch Piktogrammketten

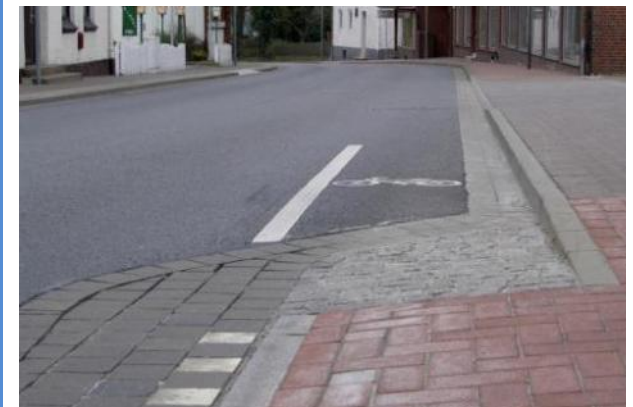
Übergang für Radfahrer vom Gehweg auf die Fahrbahn

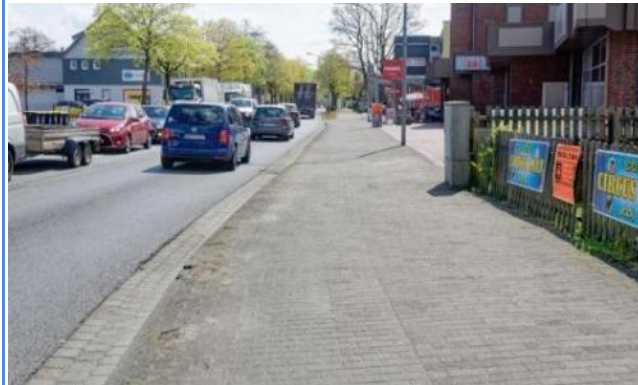
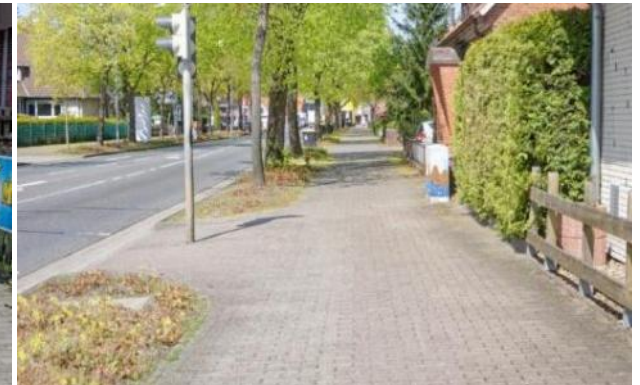
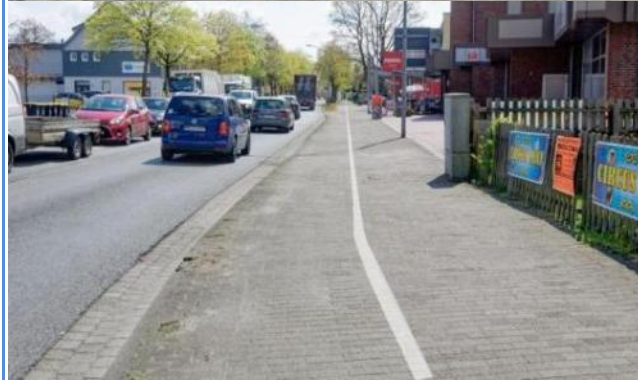
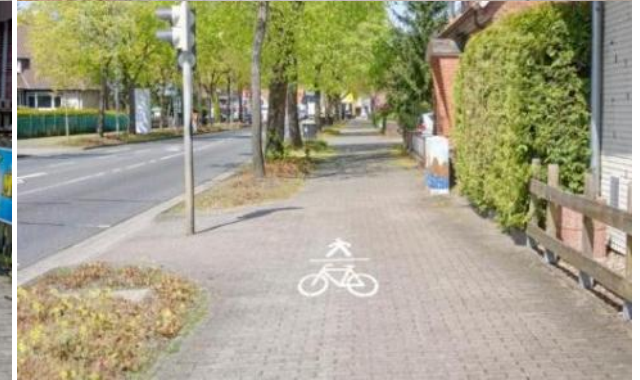
### zwischen Krauls Eck und Böhmheide/Reinickendorfer Straße

unklare Verkehrsführung für Radfahrer: Der Farbunterschied des Pflasters ist verblasst, die ehemaligen getrennten Radwege gibt es nicht mehr. Da eine Beschilderung fehlt, handelt es sich bei dem Hochbordweg auf beiden Seiten um einen Gehweg, der nicht für Radfahrer freigegeben ist.

Die ehemaligen Radwege durch eine Reihe taktiler Pflastersteine deutlich vom Gehweg abtrennen => nicht benutzungspflichtiger Radweg  
oder  
den Hochbordradweg durch Piktogramme auf dem Pflaster als nicht benutzungspflichtigen gemeinsamen Geh- und Radweg ausweisen.

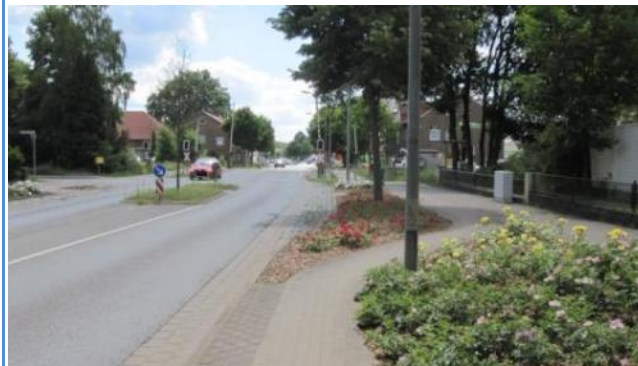
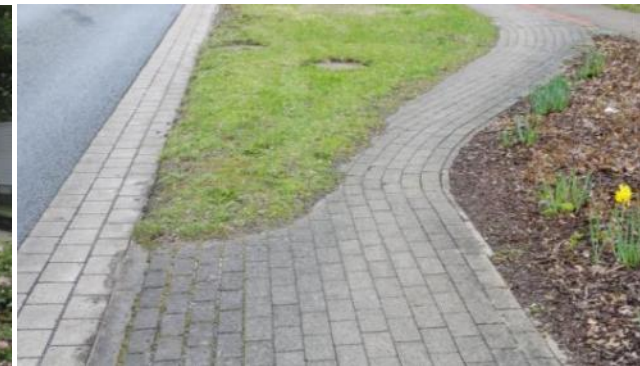
### zwischen Böhmheide/Reinickendorfer Straße und OHE-Trasse

Der neugebaute Radweg ist mit 1 m Breite zu schmal. An vielen Stellen verschwenkt er sehr stark, sodass ein zügiges Fahren nicht möglich ist. Außerdem wächst der ohnehin zu schmale Radweg von den Seiten zu (Gras und Rosen). Das Befahren mit Lastenrädern oder Anhänger ist nur sehr schwer möglich.

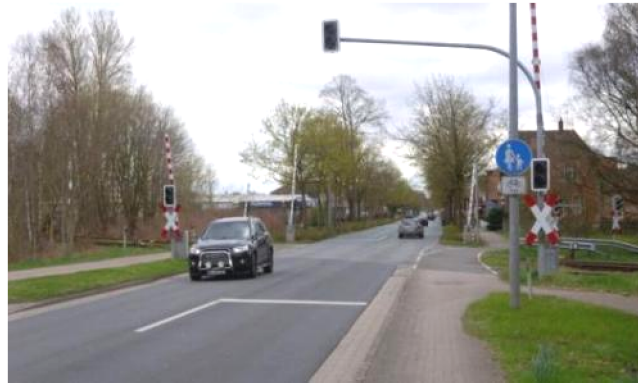
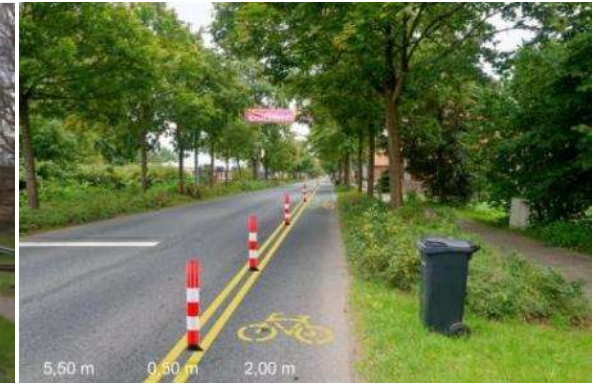
### zwischen OHE-Trasse und Ortsausgang

Der Radweg stadtauswärts endet beim Bahnübergang. Radfahrer haben die Möglichkeit, den Gehweg zu nutzen. Dieser ist aber in einem sehr schlechten Zustand.

Die Celler Straße ist eine städtische Straße. Sie ist an dieser Stelle ca. 8 m sehr breit. Es sollte geprüft werden, ob die Anlage eines geschützten Radfahrstreifens möglich ist.

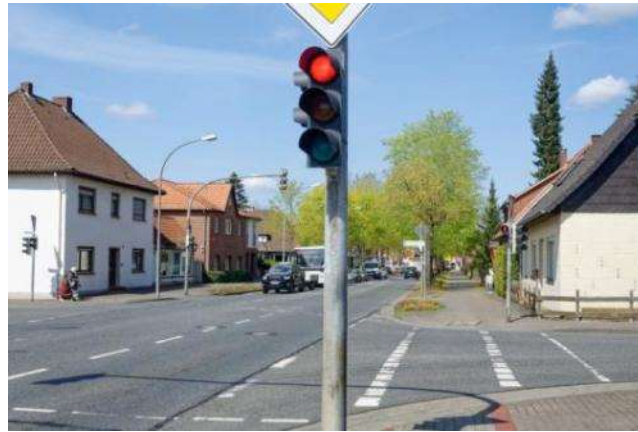
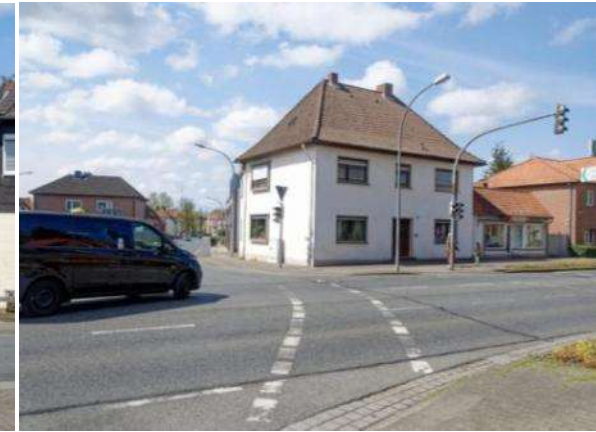
### Knotenpunkt Celler Straße/ Reinickendorfer Straße/Böhmheide

Radfahrer, die die Celler Straße stadteinwärts fahren und nach links in die Böhmheide fahren möchten, biegen in der Regel indirekt ab, d.h. sie fahren zuerst über die Reinickendorfer Straße und warten die nächste Grünphase ab, um die Celler Straße zu queren. Für Radfahrer gibt es über die Celler Straße eine eigene Furtmarkierung. Von der Wartefläche aus (s. Foto rechts) ist das Lichtsignal für Radfahrer nicht zu sehen. Es befindet sich hinter ihnen in der Reinickendorfer Straße. Auch das Signal für Fußgänger ist nicht zu erkennen.

Zusätzliches Lichtsignal für Radfahrer

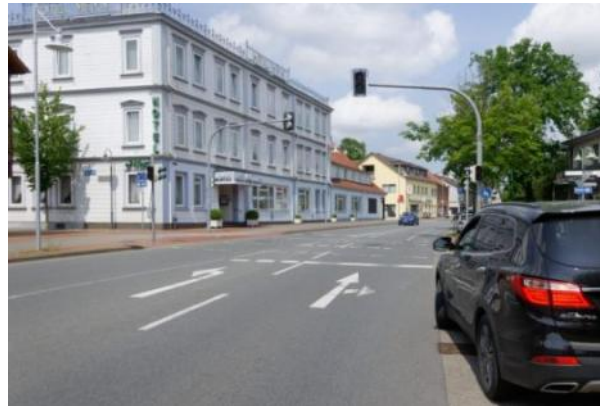
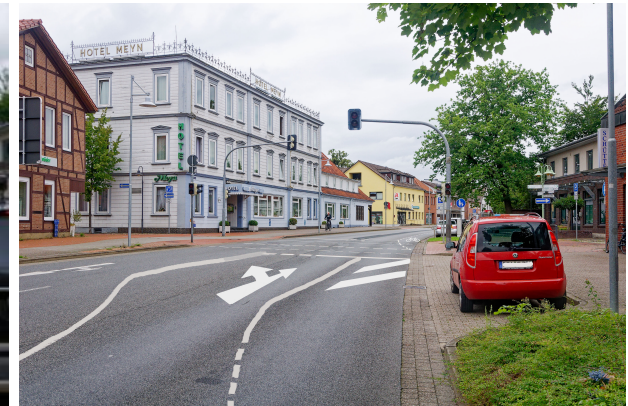
### Einmündung Rosenstraße

Von der Rathauskreuzung bis zur Rosenstraße gibt es einen nicht benutzungspflichtigen Radweg. An der Rosenstraße endet der Radweg und geht in einen Schutzstreifen über.

Eine Möglichkeit, sich sicher in den fließenden Verkehr einzuordnen, fehlt für Radfahrer. Parkende Autos verdecken die Sicht auf den fließenden Verkehr. Kfz-Fahrer können erst sehr spät wahrnehmen, dass Radfahrer auf den Schutzstreifen wechseln.

Durch Verzicht auf die Linksabbiegerspur in die Friedenstraße und einen Parkplatz sowie durch Markierungen und mobiles Grün könnte die in der Abbildung rechts skizzierte Lösung ausprobiert werden. Wenn sich diese Übergangslösung bewährt, sollte sie verstetigt werden.

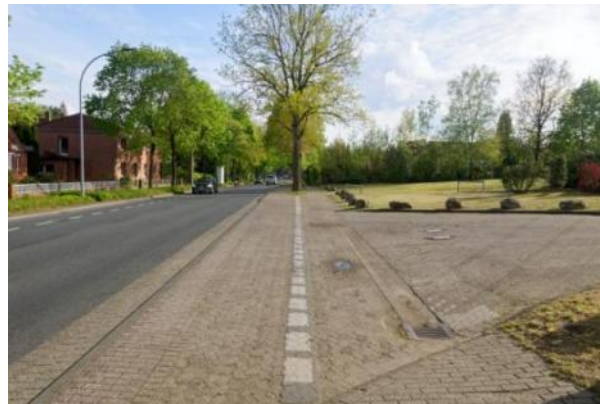
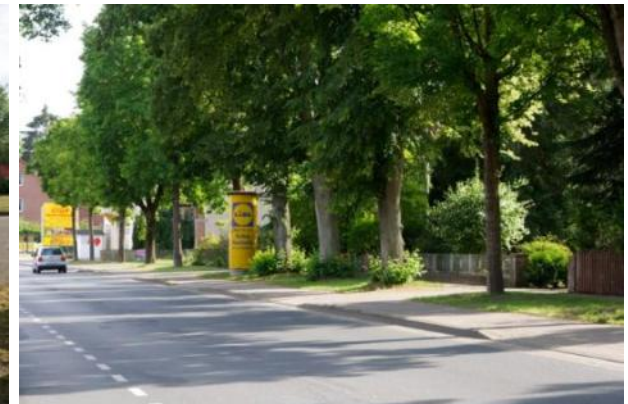
### Einfahrt Firma Mundschenk bis zur Einmündung Zum Ahlftener Flatt

Stadteinwärts gibt es einen ausreichend breiten nicht benutzungspflichtigen Radweg, der durch einen Sicherheitsstreifen von der Fahrbahn und durch einen Grünstreifen vom Gehweg getrennt ist.

Nur an der Einmündung Zum Ahlftener Flatt gibt es eine Furtmarkierung. An den übrigen Einmündungen fehlen diese.

Im Bereich der häufigen Grundstückszufahrten ist der Radweg über die gesamte Breite abgesenkt. Die Längsneigung ist größer als 6 %.

Nach Bauarbeiten wurde das Pflaster so schlecht verlegt, dass zusätzliche Unebenheiten entstanden.

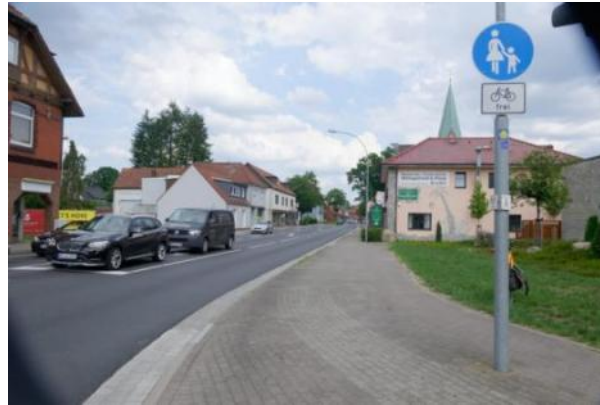
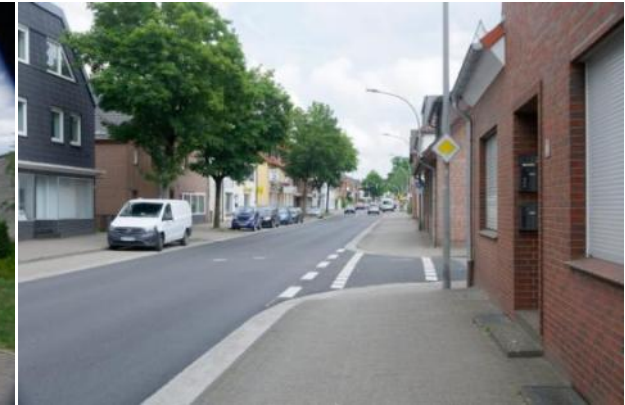
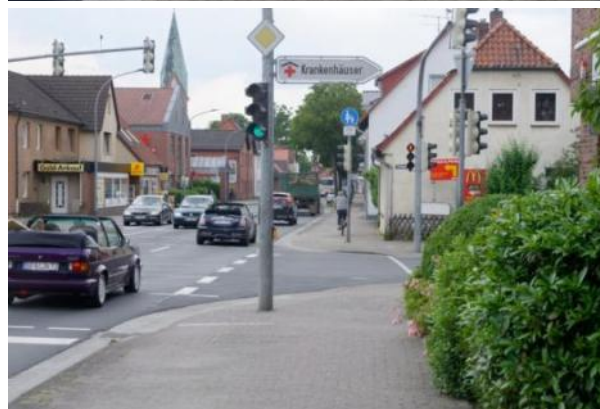
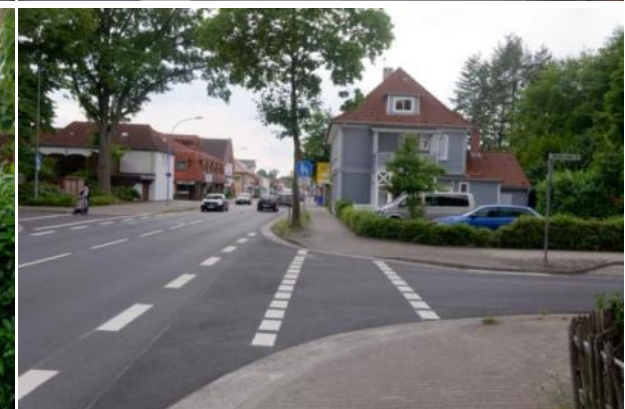
## Krauls Eck bis Buchholzer Bahn

In diesem Bereich sind die Gehwege für den Radverkehr freigegeben.

Ein zügiges Radfahren ist hier nicht möglich, da Schrittgeschwindigkeit für Radfahrer gilt. Außerdem ist das Fußgängeraufkommen in der Regel hoch.

Radfahrer, die zügig ans Ziel kommen möchten, nutzen die Gehwege nicht. Auf der Fahrbahn werden sie aber häufig bedrängt oder angehupt.

- Parallele städtische Straßen als zügige Radwegeverbindung ausbauen
- Piktogrammketten auf der Fahrbahn aufbringen.

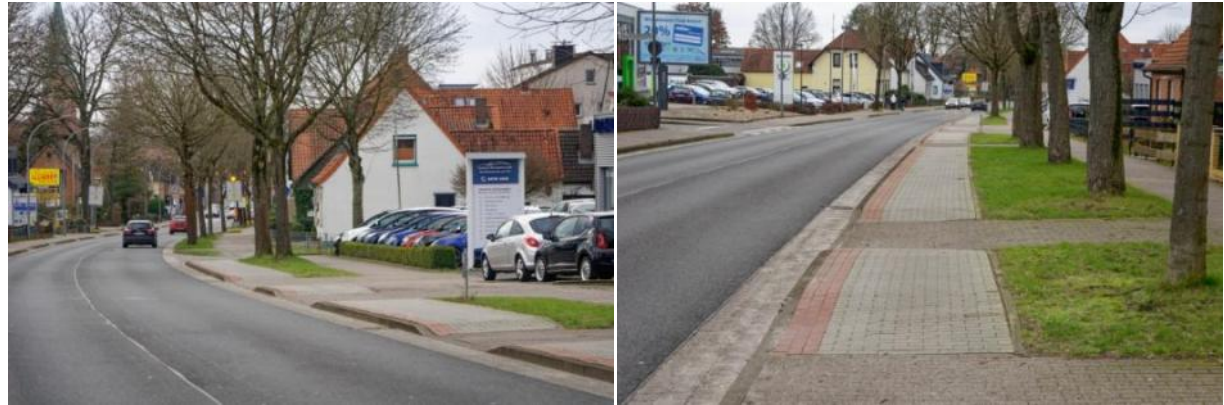
### Stadteinwärts zwischen Bahn und Einmündung Hasenwinkel

In diesem Bereich ist ein nicht benutzungspflichtiger Radweg vorhanden. Es gibt zahlreiche Grundstückszufahrten. Die Absenkungen des Hochbords auf Fahrbahnniveau sind hier besonders steil und abrupt. Leider wurde dieser Mangel, der schon im Radverkehrskonzept der Stadt Soltau aus dem Jahr 2003 aufgeführt war, bei der Baumaßnahme vor einigen Jahren nicht behoben. Das Gegenteil ist der Fall. Die Längsneigung ist noch steiler geworden.

Bekannte Mängel sollten so archiviert werden, dass jederzeit auf das Wissen zurückgegriffen werden kann und die Mängel bei anstehenden Baumaßnahmen behoben werden können.

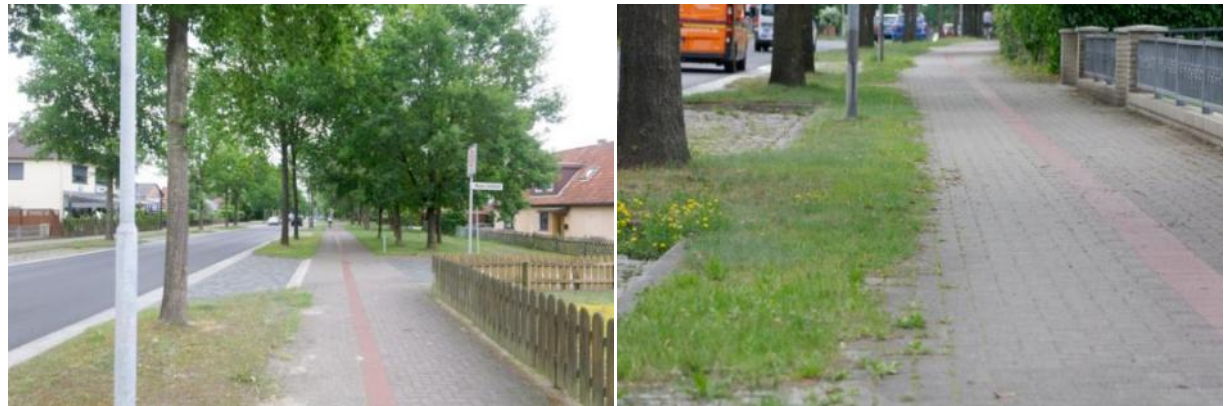
### Bahn bis Ortsende

In diesem Abschnitt gibt es einen nichtbenutzungspflichtigen Radweg, der vom Gehweg durch eine Reihe roter Pflastersteine getrennt ist.

Positiv ist, dass der Radweg an Grundstückszufahrten höhengleich geführt wird. Dies ist häufig auch an den Einmündungen der Nebenstraßen der Fall. Dort wo der Radweg auf Fahrbahnniveau abgesenkt wird, ist die Längsneigung gering und die Übergänge sind stoßfrei, sodass das Radfahren hier komfortabel ist.

An vielen Stellen wächst der Radweg von den Grünstreifen her zu, was die ohnehin geringe Breite des Radwegs (1 m) zusätzlich einengt.

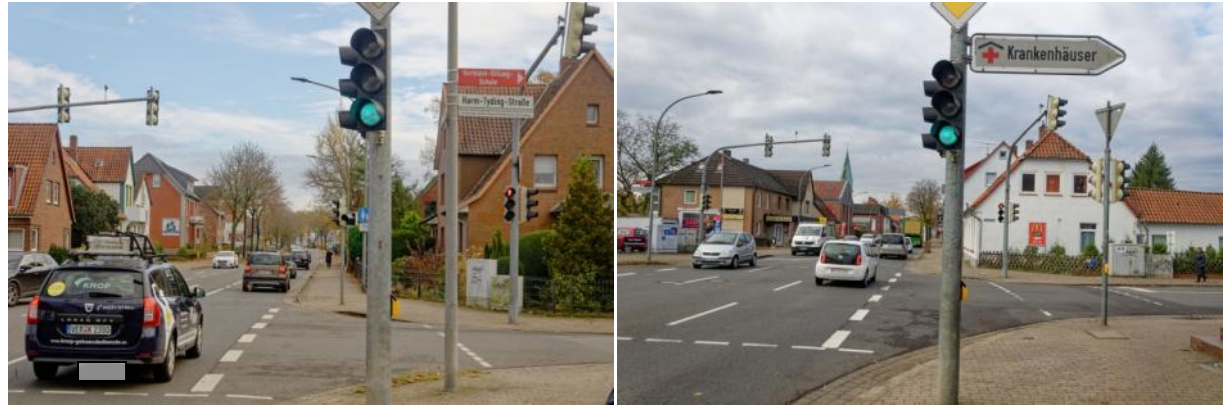
### Signalisierung an der Kreuzung Lüneburger / Oeninger Weg / Harm-Tyding-Straße

Im Zuge der Lüneburger Straße gibt es über den Oeninger Weg und die Harm-Tyding-Straße keine Signalisierung für den Radverkehr. Dies bedeutet, dass Radfahrer, auch wenn sie auf dem Gehweg fahren, das Signal für den Kfz-Verkehr gilt und nicht die Fußgängerampel. Viele Autofahrer kennen diese seit Ende 2016 geltende Regelung nicht. Es kommt zu Konflikten mit nach rechts abbiegenden Fahrzeugen.

Es wird ein eigenes Signal für Radfahrer angebracht.

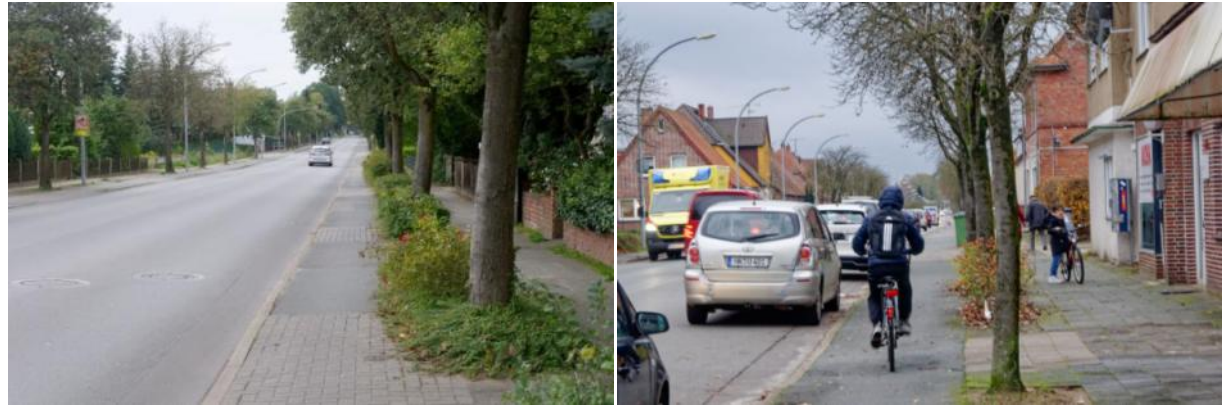
### Bahnübergang bis Messhäuser Weg

Die Radwege in diesem Abschnitt sind auf beiden Seiten zu schmal. Vom Grünstreifen wachsen sie zum Teil zu.

Zu den am Fahrbahnrand parkenden PKWs (s. Foto ganz rechts) gibt es keine Möglichkeit, mit einem ausreichenden Abstand vorbeizufahren.

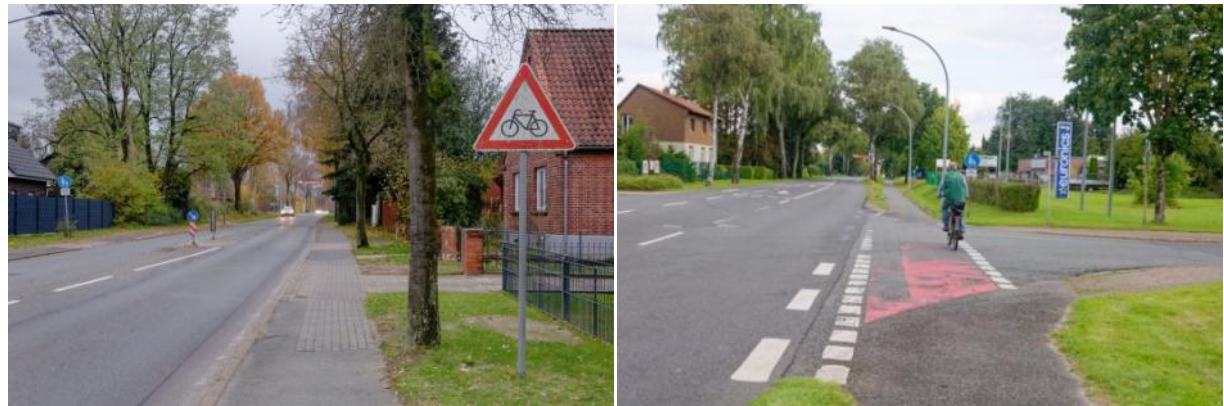
### Messhäuser Weg bis Einmündung Almhöhe

Der Radweg stadtauswärts endet in Höhe des Messhäuser Weges. Radfahrer haben die Möglichkeit an der Mittelinsel die Fahrbahn zu wechseln und dann in Fahrtrichtung links den freigegebenen Gehweg zu benutzen. Das Befahren des Gehweges in Fahrtrichtung links ist an der Einmündung Almhöhe mit besonderen Gefahren verbunden, da einbiegende Autofahrer in der Regel nur nach links schauen.

kurzfristig: Furt neu einfärben

mittelfristig: Radweg stadtauswärts bis zur Einmündung Almhöhe weiterführen.

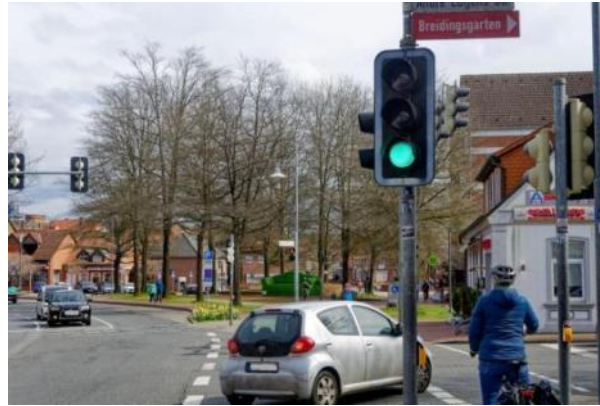
### Ampelanlage an der Einmündung André-Lütjens-Straße

Der Belag des Radwegs ist in einem sehr schlechten Zustand.

Durch die gemeinsame Signalisierung mit dem Fußverkehr haben Radfahrer sehr lange Wartezeiten.

Signal für Radfahrer installieren

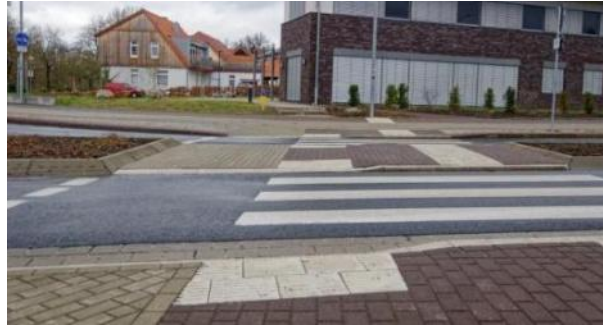
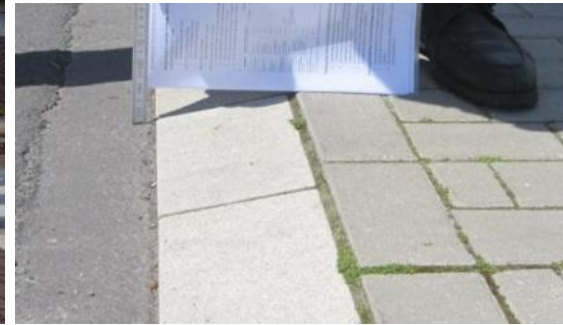
### Kreisverkehrsplatz

Am neuen Kreisverkehrsplatz sind die Übergänge vom Hochbordradweg auf die Fahrbahn nicht stoßfrei.

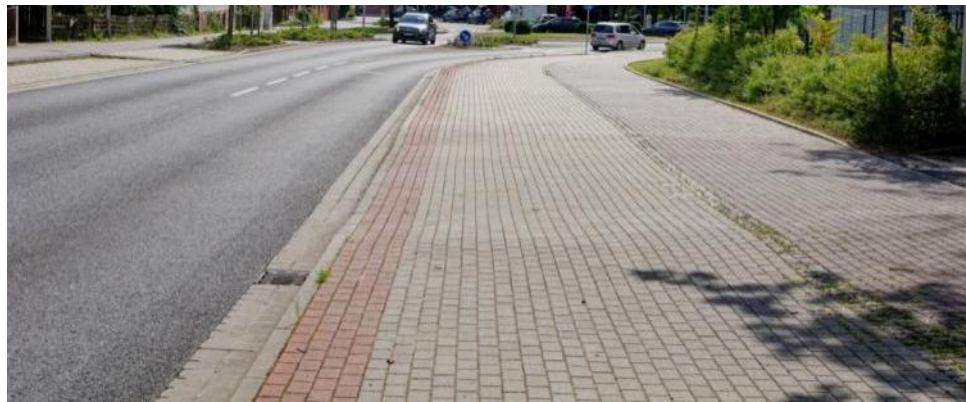
### Krauls Eck bis Bushaltestelle an der BBS

Bei dem neuen Radweg wurden die Pflastersteine so gelegt, dass Fugen in Längsrichtung vorhanden sind. Dies beeinflusst das Fahrverhalten von Fahrrädern negativ – ähnlich wie Spurrillen beim Autofahren.

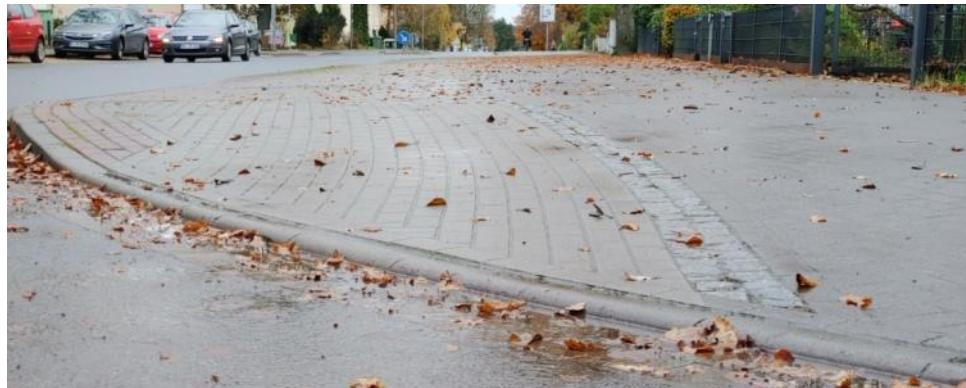
### Bereich der Bushaltestelle an der BBS

Bei den Absenkungen des Geh- und Radweges auf Fahrbahnniveau wurden die 3 cm –Bordsteine verwendet.

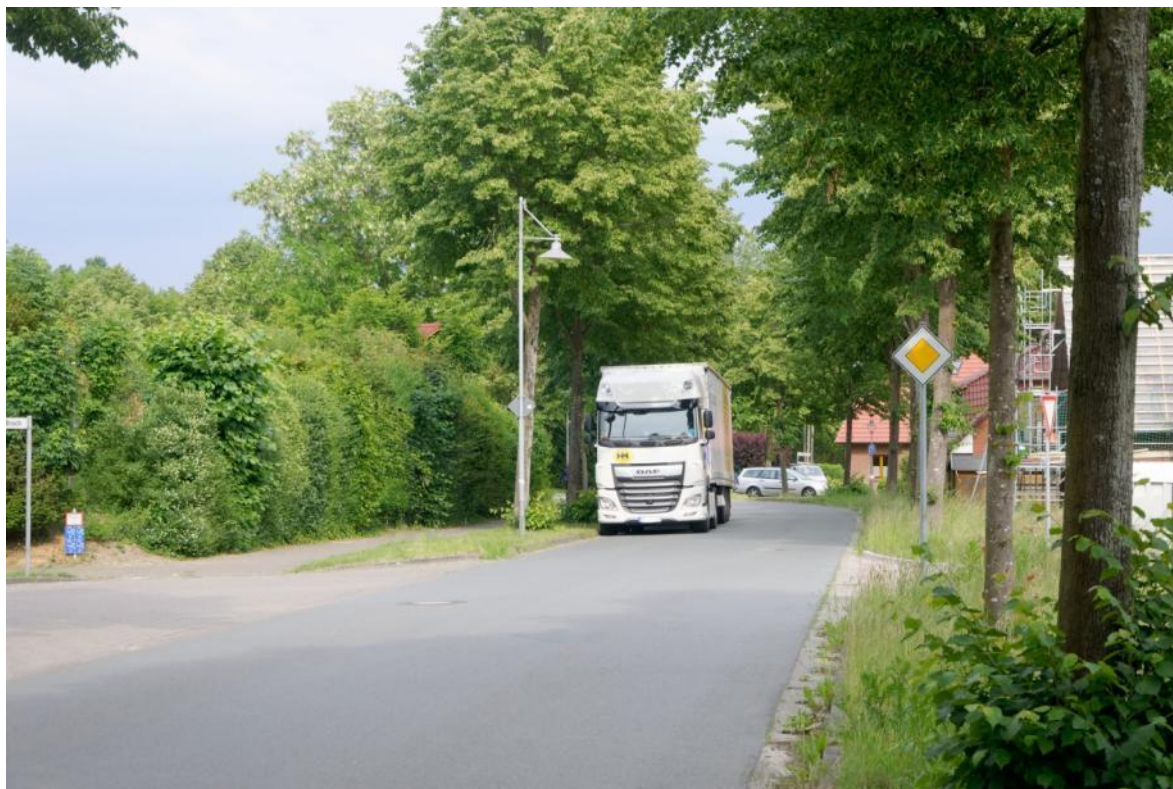
### Carl-Mardorf-Straße bis Ortsende

In diesem Abschnitt wird der Radverkehr auf der Fahrbahn geführt. Für unsichere Radfahrer und Kinder über 10 Jahren fehlt ein Angebot abseits der Fahrbahn.

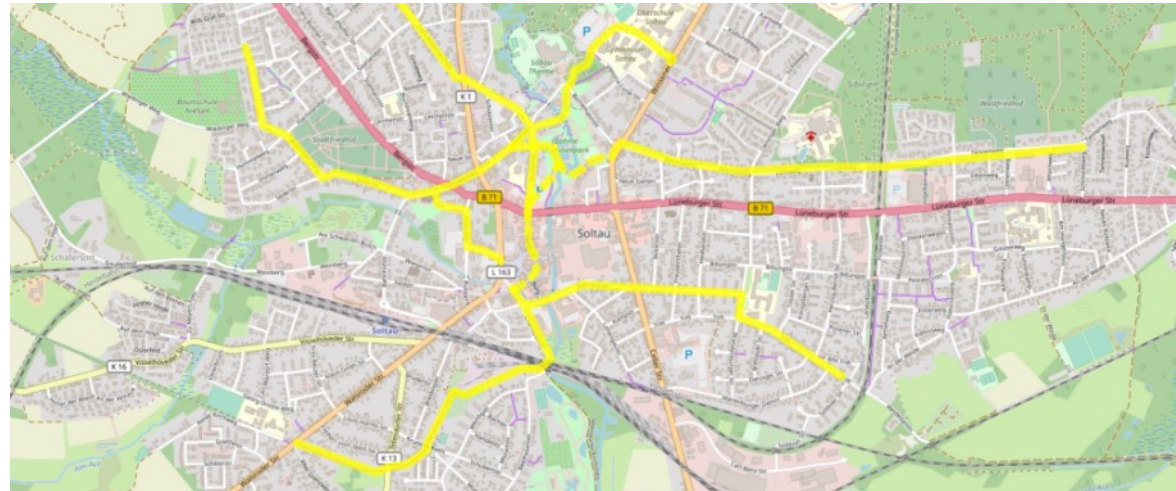
Ausgewählte städtische Straßen sollten für den Radverkehr ertüchtigt werden, um abseits der klassifizierten Straßen gute und sichere Radwegeverbindungen zu schaffen, auf denen alle Ziele zügig zu erreichen sind. Insbesondere Wege zu den Schulen, sollten dabei berücksichtigt werden, damit sichere Radwege für Schüler entstehen.

Die in der Karte dargestellten Straßenzüge könnten geeignet sein, müssten aber hinsichtlich der zügigen Befahrbarkeit ertüchtigt werden.

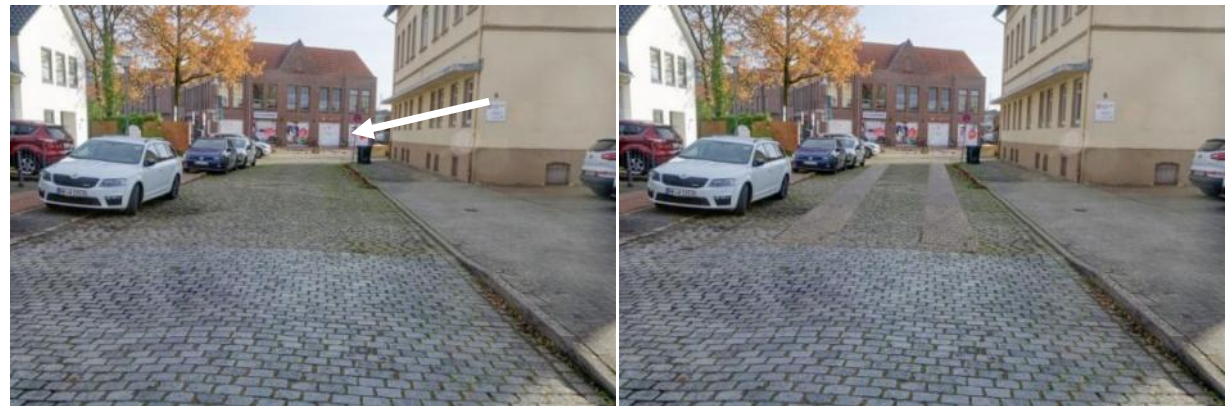
### Blumenstraße

Der Teilbereich mit den nicht geschliffenen Kopfsteinpflastersteinen ist für Radfahrer schlecht befahrbar.

Möglichkeit: Fahrradstreifen aus Betonpflastersteinen anlegen (s. Foto rechts)

Die hintere Zufahrt zum Parkplatz (s. Pfeil im Foto links) sollte für den Kfz-Verkehr gesperrt werden.

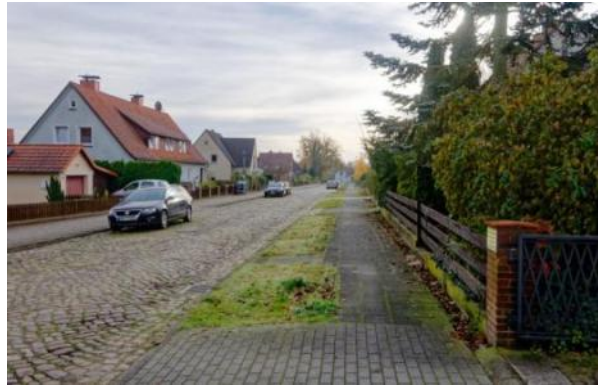
### Zum Ahlftener Flatt zw. Edeling- und Harburger Straße

Für stadteinwärts fahrende Radfahrer ist der Gehweg auf der westlichen Seite zu schmal und das Pflaster sehr uneben.

Mögliche Lösung: Der Gehweg auf der östlichen Seite ist für die Freigabe in beiden Fahrtrichtungen nicht breit genug. Insbesondere an der Einmündung in die Harburger Straße gibt es eine unübersichtliche Engstelle. Daher sollte der westliche Gehweg durchgängig verbreitert werden. Platz im Seitenraum ist ausreichend vorhanden (s. Foto rechts).

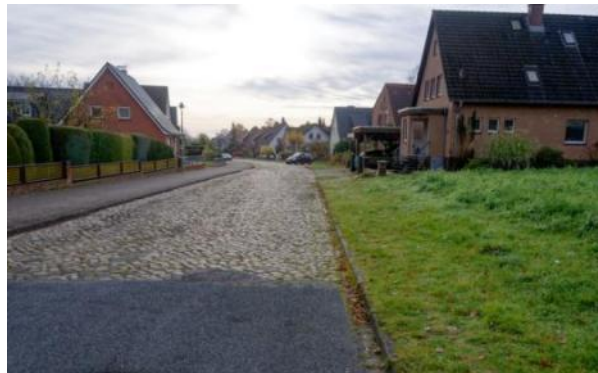
### Zum Ahlftener Flatt zw. Albert-Schweitzer- und Edelingstraße

Der Kopfsteinpflasterbereich ist sehr schlecht befahrbar. Stadteinwärts gibt es in Fahrtrichtung rechts keinen befestigten Gehweg.

**Mögliche Lösung:** Um eine durchgängige Verbindung auf der westlichen Seite herzustellen, könnte entweder ein Gehweg gepflastert oder ein Fahrradstreifen aus Betonsteinen auf der Fahrbahn bis zur Edelingstraße (über den Einmündungsbereich hinweg) angelegt werden.

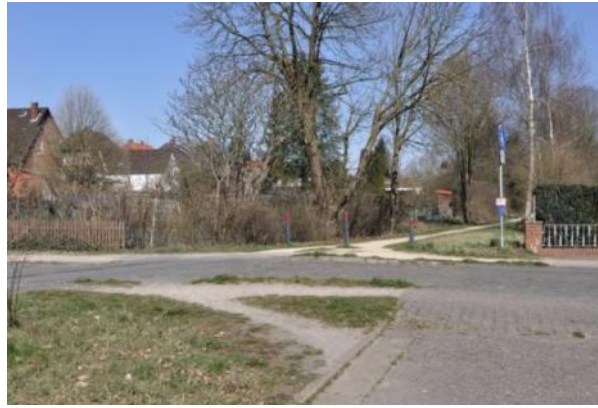
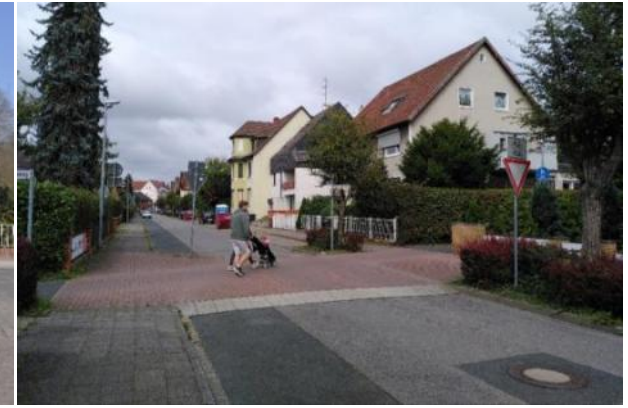
### OHE-Trasse

An der Querung Krumpfen Rieth (Bild links) sollten Radfahrer Vorfahrt erhalten (s. Beispielbild rechts)

An der Bahnunterführung gibt es schlechte Einsicht auf den Verkehr in der Charlottenstraße. Hier sollte der Weg ggf. verlegt werden.

Die ehemalige OHE-Trasse sollte zwischen der Krumpfen Rieth und der Charlottenstraße ausgebaut werden.

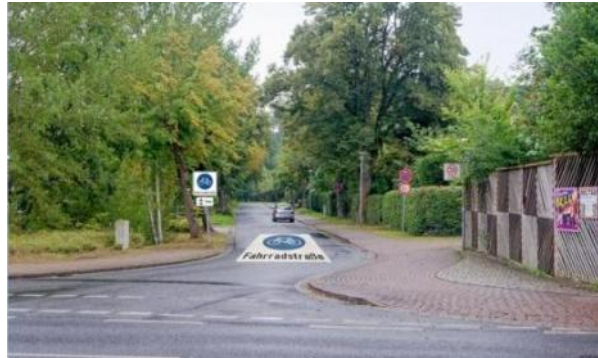
### Charlottenstraße

Die Charlottenstraße hat schon heute eine große Bedeutung für den Radverkehr. Sie sollte als Fahrradstraße ausgewiesen werden.

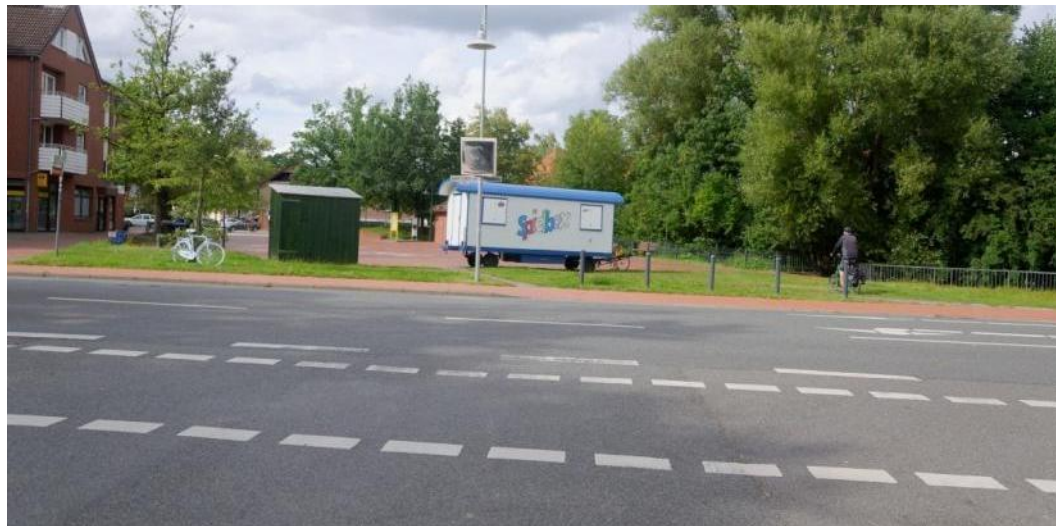
Über den Georges-Lemoine-Platz verlaufen eine Hauptroute des Soltauer Radroutennetzes sowie zahlreiche touristische Routen, u.a. der landesweite Leine-Heide-Radweg.

Bei der Umgestaltung des Georges-Lemoine-Platzes im Jahre 2009 wurden diese Radverbindungen nicht berücksichtigt. Die Situation wurde in einer Stellungnahme vom 21.1.2014 von der Planungsgemeinschaft Verkehr (PGV) bewertet und es wurden Lösungsvorschläge für eine fahrradgerechte Durchgängigkeit gemacht. Diese sollten umgesetzt werden.

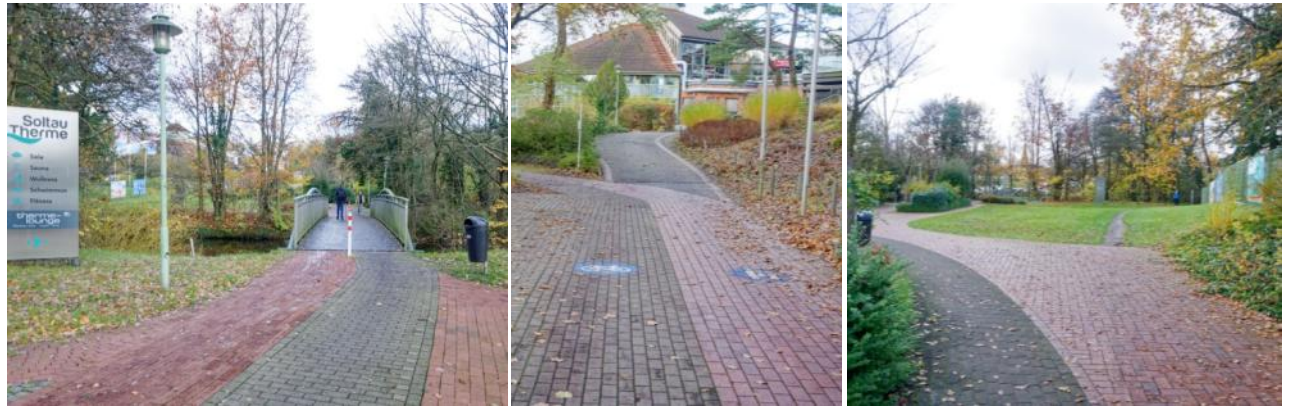
### Radwege im Bereich der Therme

Unklare Wegeführung. Vielen Thermebesuchern, die vom Parkplatz kommen, ist nicht klar, dass hier ein Radweg verläuft. Piktogramme auf den Wegen, wie auf dem Foto in der Mitte zu sehen, schaffen Klarheit.

Ein Trampelpfad (Foto ganz rechts) macht deutlich, dass diese Wegeverbindung häufig genutzt wird. Der Weg sollte befestigt werden.

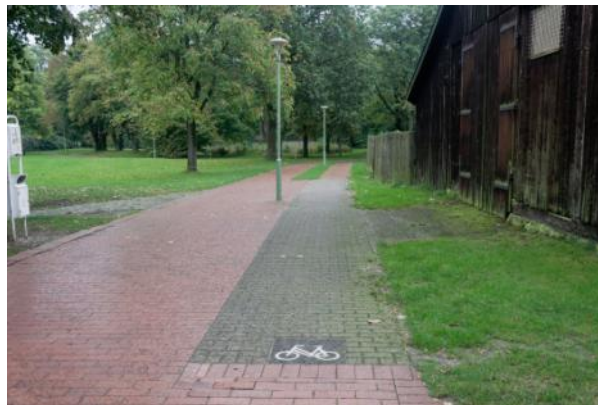
### BöhmePark

Durch den BöhmePark verlaufen wichtige Wegeverbindungen für den Radverkehr, insbesondere zu den Schulen. Die Wegeführung ist hier unklar, die Farbgebung der Radwege nicht durchgängig gegeben. Der Belag ist sehr schlecht, längsverlaufende breite Fugen beeinträchtigen das Fahren.

Die Wege müssen saniert und ausreichend breit ausgebaut werden (Projekt für die resiliente Innenstadt).
